О происшествиях с автомобильными кранами

В целях предотвращения происшествий с грузоподъемными кранами направляется информация для доведения до владельцев автомобильных грузоподъемных кранов, кранов-манипуляторов.

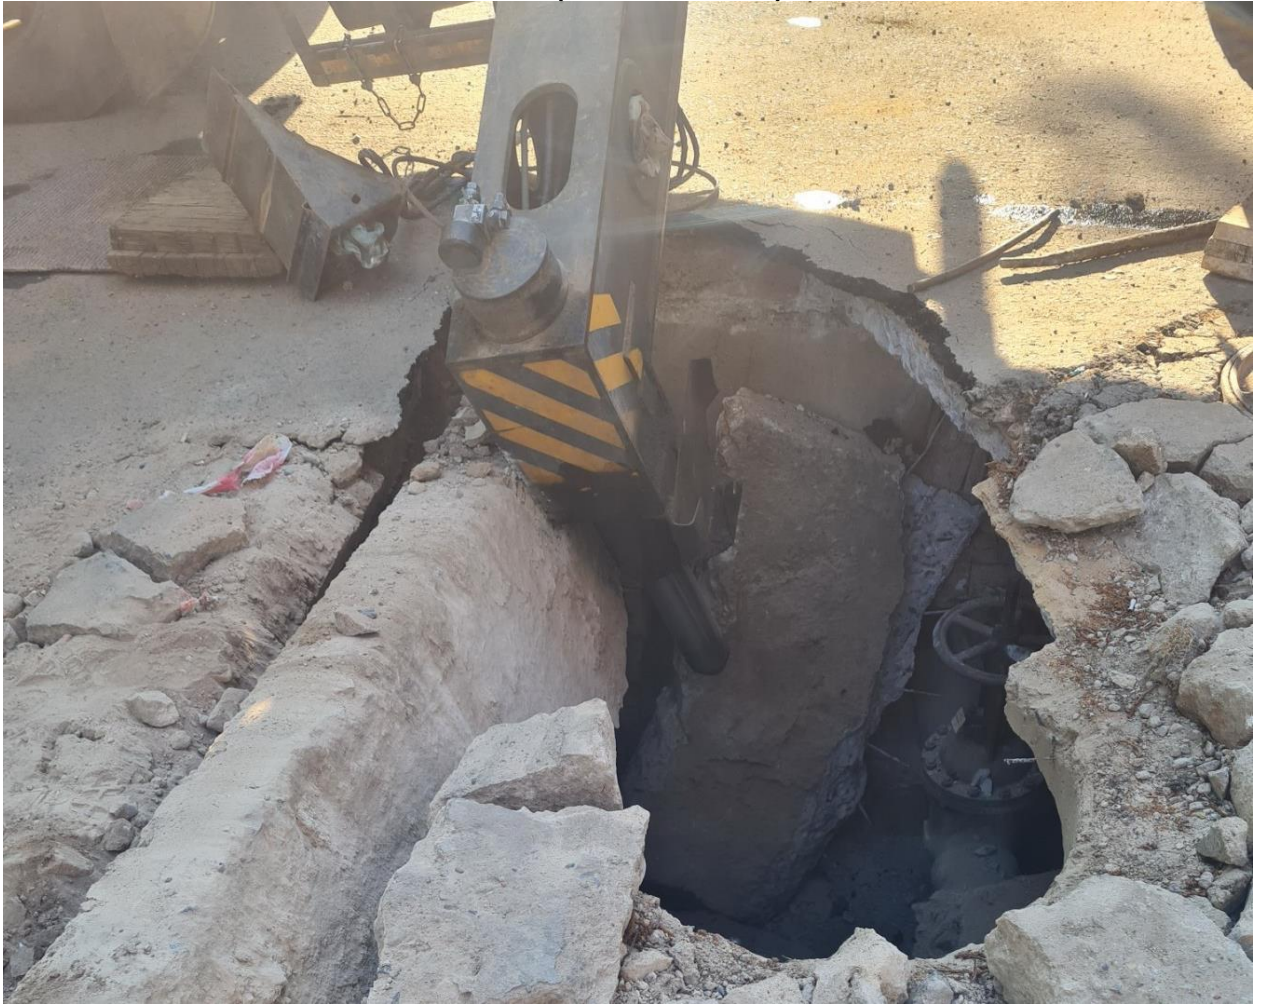
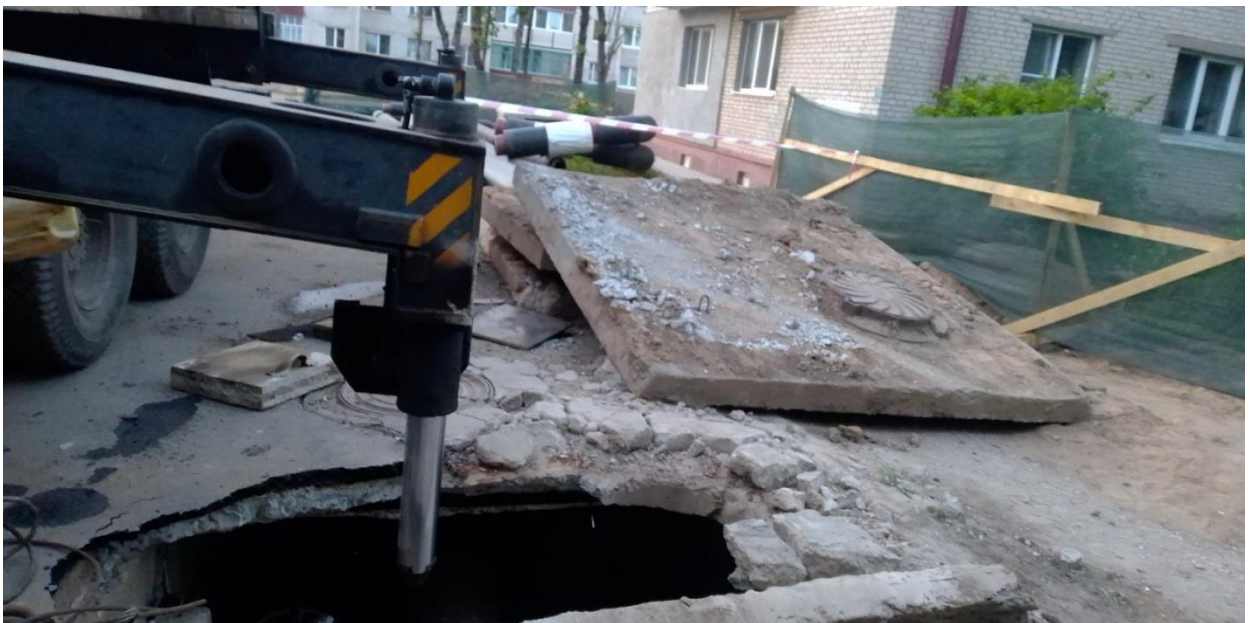
Фотографии 25 мая 2023 года при выполнении работ по реконструкции теплотрассы в г. Барань

25 мая 2023 года при выполнении работ по реконструкции теплотрассы в г. Барань (Оршанский район) в процессе установки и приведения крана стрелового самоходного в рабочее положение он потерял устойчивость, вследствие чего произошел резкий наклон крановой установки с ударом стрелы о поверхность земли, что привело к повреждению расчетных металлоконструкций стрелы.

В соответствии с материалами технического расследования причин инцидента потеря устойчивости (опрокидывание) грузоподъемного крана произошла из-за провала дорожного покрытия и разрушения железобетонного перекрытия тепловой камеры под передней левой выносной опорой грузоподъемного крана.

проектом производства работ не предусмотрены мероприятия по безопасному производству работ с учетом конкретных условий на участке установки грузоподъемного крана вблизи тепловой камеры теплотрассы (пункт 421 Правил);

лицо, ответственное за безопасное производство работ грузоподъемным краном, не проверило правильность установки грузоподъемного крана на месте производства работ, решение на выполнение работ не внесено в вахтенный журнал (пункт 335 Правил);

грузоподъемный кран был установлен на линиях коммуникаций (тепловая камера теплотрассы) (пункт 330 Правил);

машинист крана находился на месте производства работ в состоянии алкогольного опьянения.

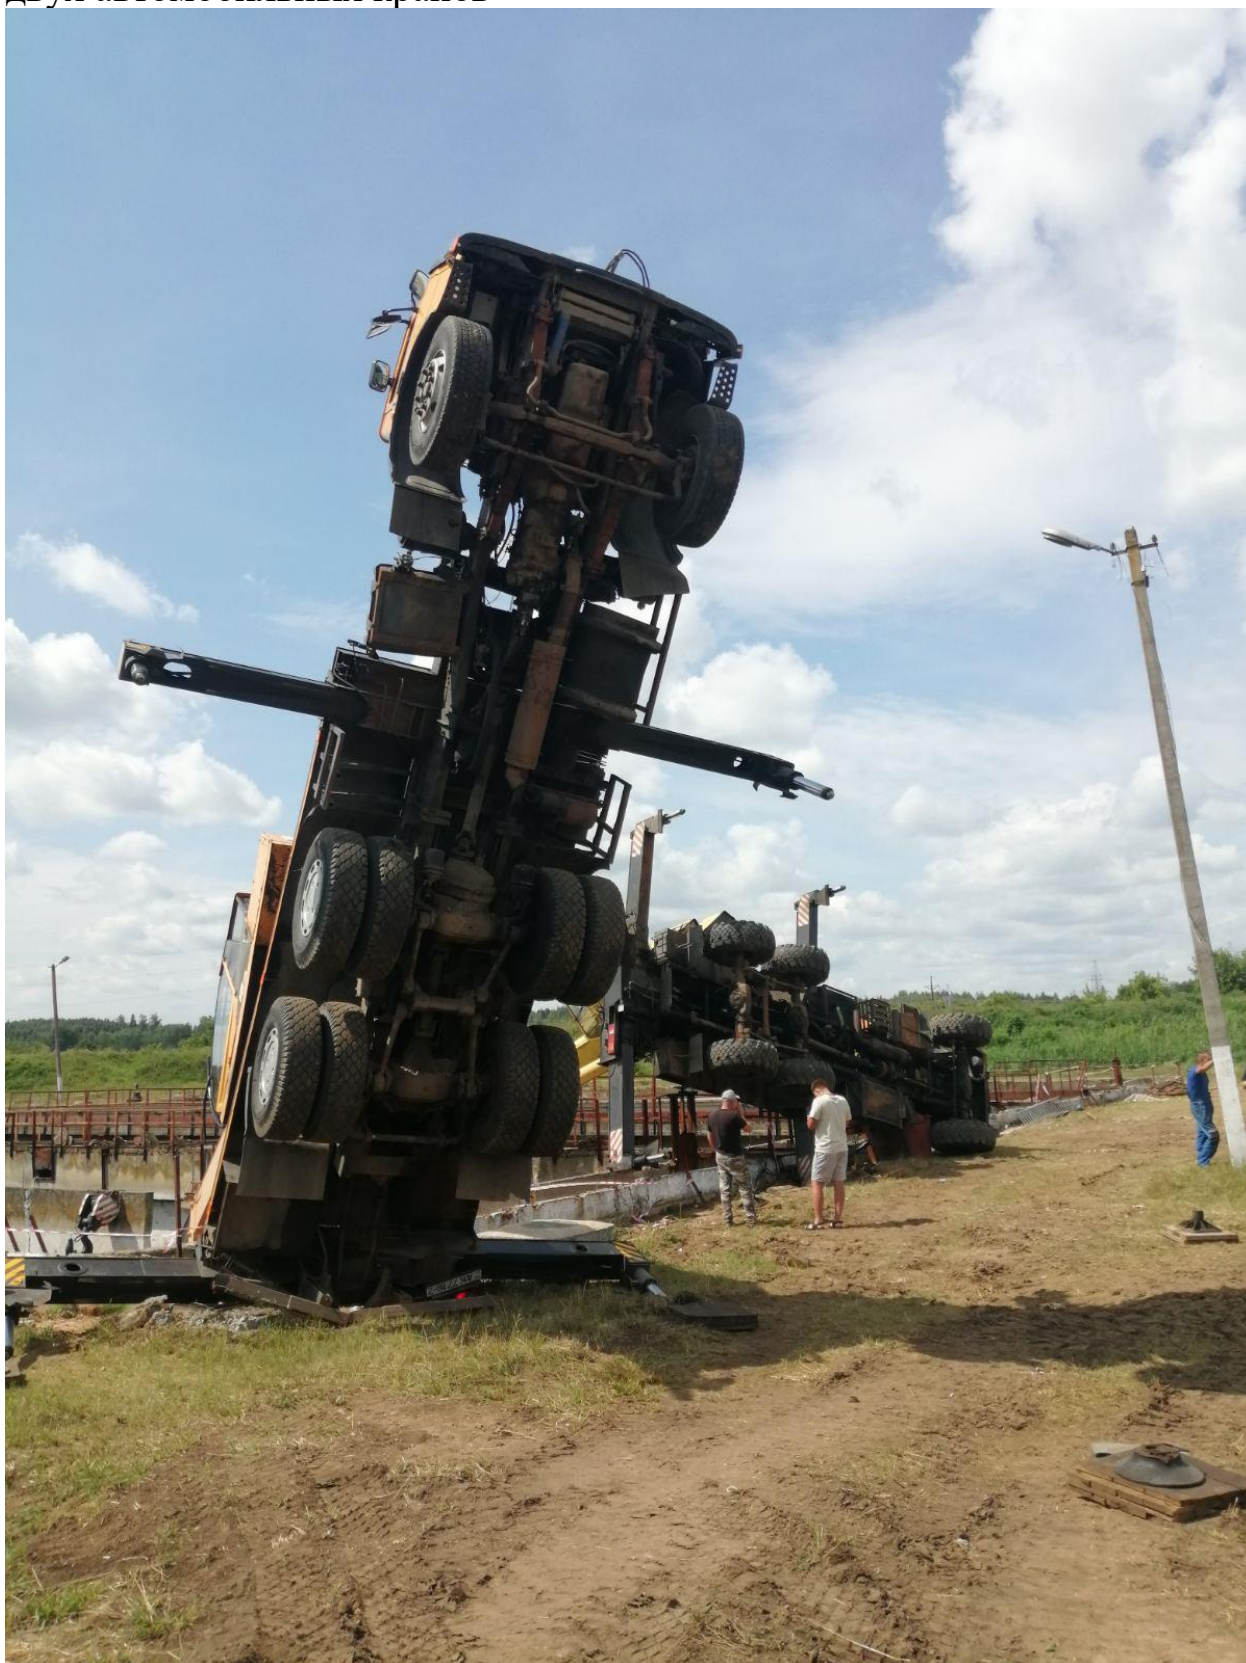
Фотография 2 июля 2023 года при производстве работ по опусканию строительного телескопического погрузчика «Manitou» с применением двух автомобильных кранов

2 июля 2023 года в г. Орша при производстве работ по опусканию строительного телескопического погрузчика «Manitou» с применением двух автомобильных кранов в аэротенк (резервуар для очистки сточных канализационных вод), произошло их опрокидывание.

В настоящее время проводится техническое расследование причин происшествия. Предварительной причиной потери устойчивости грузоподъемных кранов стали несогласованные действия машинистов грузоподъемных кранов при подъеме (опускании) и перемещении

погрузчика, которые привели к превышению допустимой грузоподъемности кранов и их опрокидыванию. Кроме того, перемещение погрузчика производилось без разработки проекта производства работ (технологической документации), лицо, ответственное за безопасное производство работ грузоподъемными кранами, обязанности по руководству ими не выполняло (пункт 427 Правил).
