Происшествия, связанные с потерей устойчивости и опрокидыванием грузоподъемных кранов в 2024 году.

В текущем году в Госпромнадзор поступила информация о четырех происшествиях со стреловыми самоходными грузоподъемными кранами (далее – автомобильный кран), связанных с потерей их устойчивости и опрокидыванием.

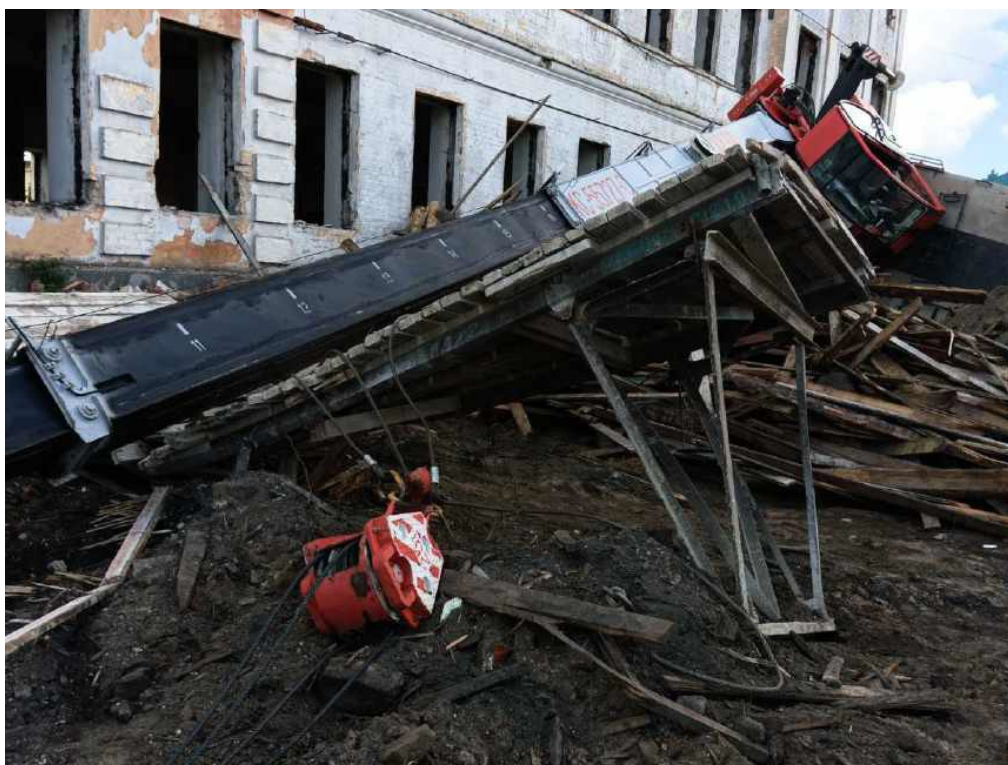
14.08.2024 при проведении погрузочных работ произошло опрокидывание крана автомобильного КС-55727-С-12 (2022 года выпуска,).

Причиной потери устойчивости (опрокидывание) крана с последующим повреждением металлоконструкций стрелы, стал провал грунта под передней правой опорой крана. В месте установки грузоподъемного крана в соответствии с проектом производства работ, проектом организации строительства линии подземных коммуникаций, а так же иные подземные сооружения не обозначены.

Согласно материалам расследования инцидент не имеет причин, связанных с техническим состоянием грузоподъемного крана, используемых при выполнении грузоподъемных операций, съемных грузозахватных приспособлений.

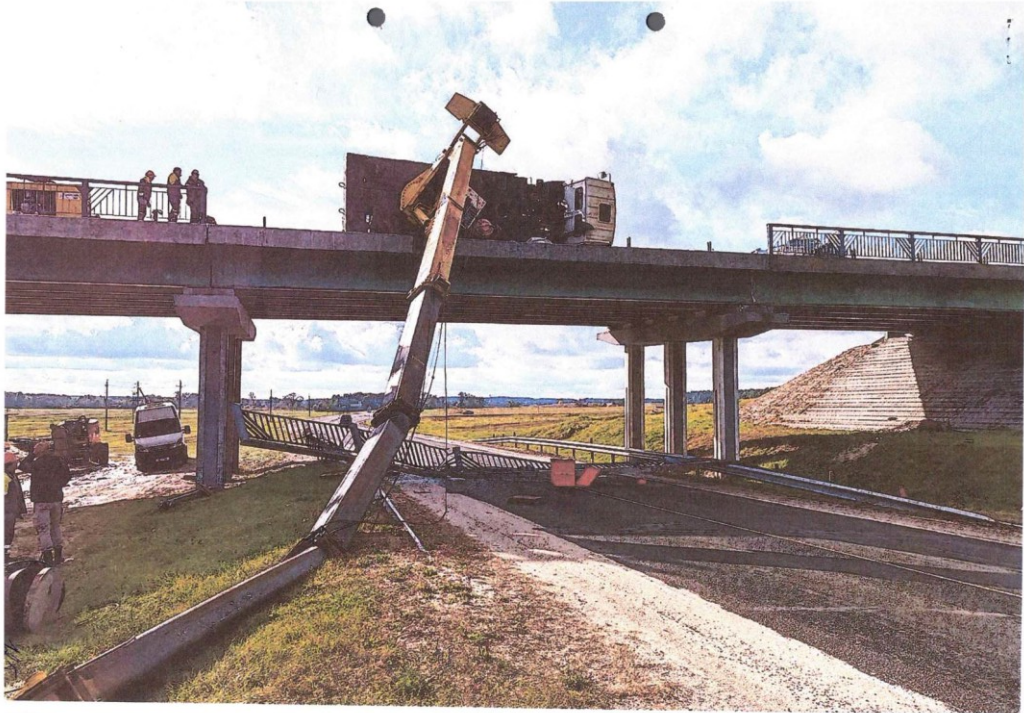
15.10.2024 произошло опрокидывание крана автомобильного КС-55713-6К-3 (2012 год выпуска), на строительном объекте «Автомобильная дорога Р-99 Барановичи – Волковыск – Пограничный – Гродно».

При опрокидывании грузоподъемного крана были повреждены металлоконструкции стрелы крана и защитное ограждение моста, которое упало на маршрутное такси, движущееся под путепроводом. Пострадавших нет.

Согласно акту опрокидывание грузоподъемного крана не связано с его техническим состоянием. Причинами потери устойчивости стали: подъем груза массой, превышающей номинальную грузоподъемность при максимальном вылете стрелы; выполнение работ грузоподъемным краном с не выдвинутыми балками выносных опор; отсутствие контроля со стороны лица, ответственного за безопасное производство работ, за правильностью установки грузоподъемного крана.
