## **ИНФОРМАЦИЯ**

### **о происшествиях с грузоподъемными кранами в 2023 году**

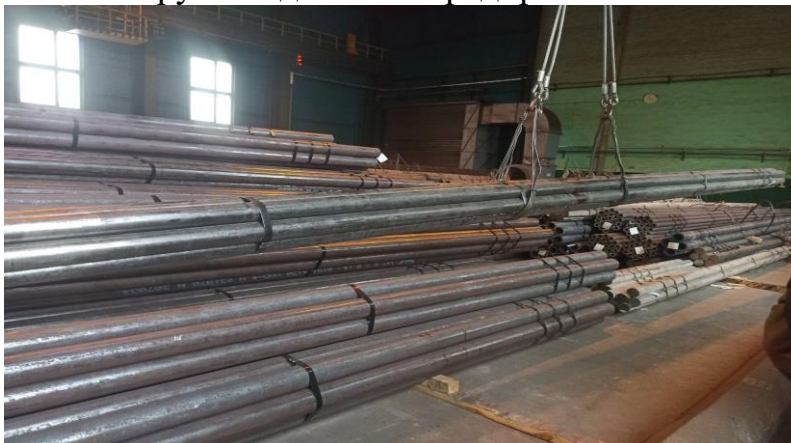
**03.05.2023** при подъеме пакета круглой стальной заготовки с использованием мостового крана произошло непроизвольное смещение груза, что привело к зажатию ноги штабелеровщика между складываемыми пакетами заготовок и поднимаемым грузом одного из предприятий Жлобина.

Причиной происшествия явилось нарушение технологических инструкций на производство погрузочно-разгрузочных работ.

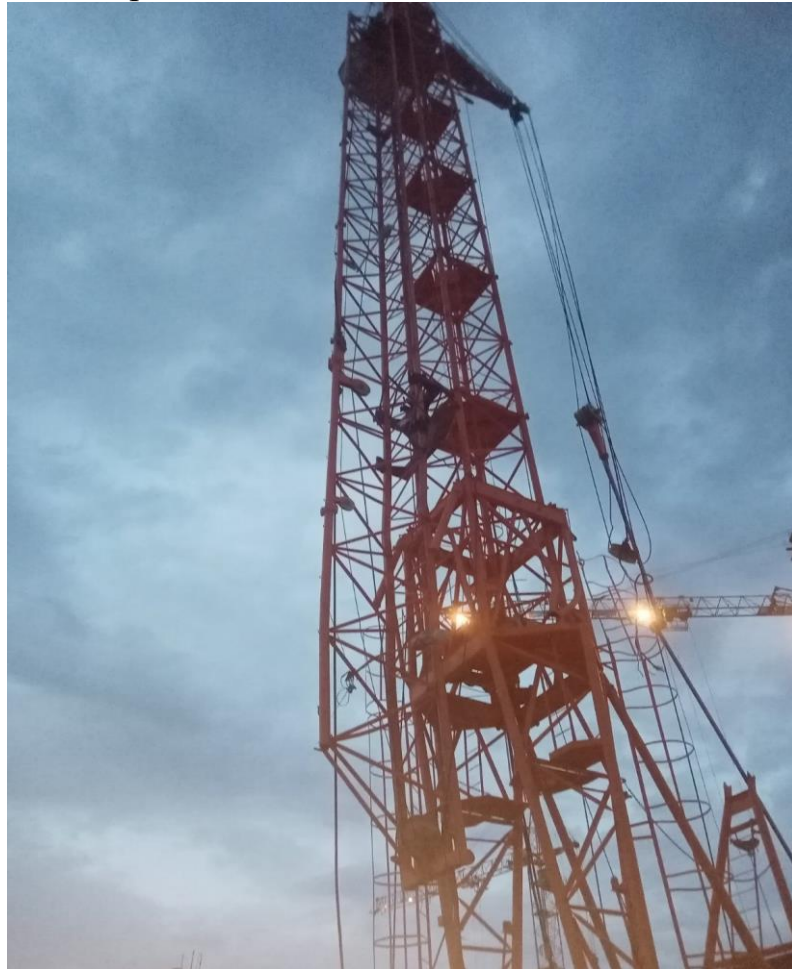
**25.05.2023** при перемещении конуса (бадьи) с бетоном для заливки колонн фундамента здания произошел разрыв каната оттяжки стрелы башенного крана с последующим ее падением (г. Гродно).

Технической причиной падения стрелы стала неправильная запасовка каната стрелового расчала и грузового каната, что привело к перехлесту

канатов. В результате длительного трения канатов произошло перетирание и разрыв каната стрелового расчала.

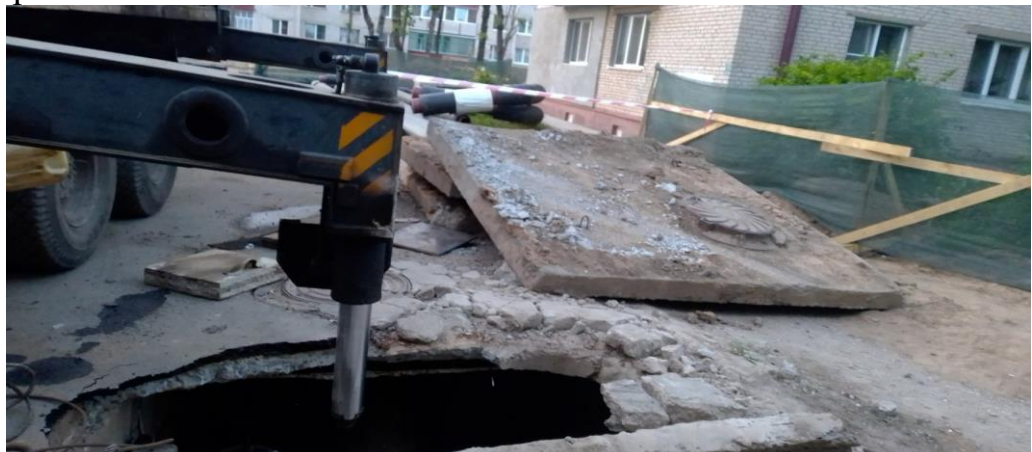
**25.05.2023** при производстве работ по замене участка теплотрассы произошло частичное опрокидывание автомобильного крана КС 55727-7 (г.п. Барань, Оршанский р-н).

Причиной потери устойчивости (опрокидывания) грузоподъемного крана с последующим повреждением расчетных металлоконструкций стрелы стал провал дорожного покрытия и разрушение железобетонного перекрытия тепловой камеры под передней левой выносной опорой грузоподъемного крана. Имело место нарушение требований промышленной безопасности при установке крана.

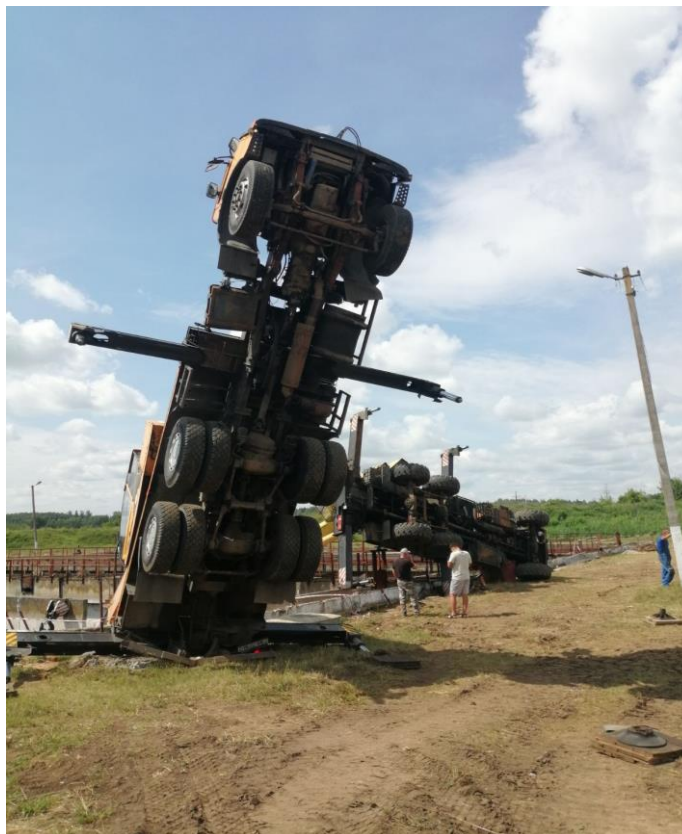
**02.07.2023** при производстве работ по опусканию строительного телескопического погрузчика «Manitou» двумя автомобильными кранами одновременно в секцию азротенка (резервуара глубиной 5 метров для протекания стоковой воды, в котором происходит ее очистка) очистных сооружений произошло опрокидывание кранов (г. Орша).

Причинами инцидента стали производство работ с нарушением требований промышленной безопасности, а также несогласованность действий машинистов кранов.

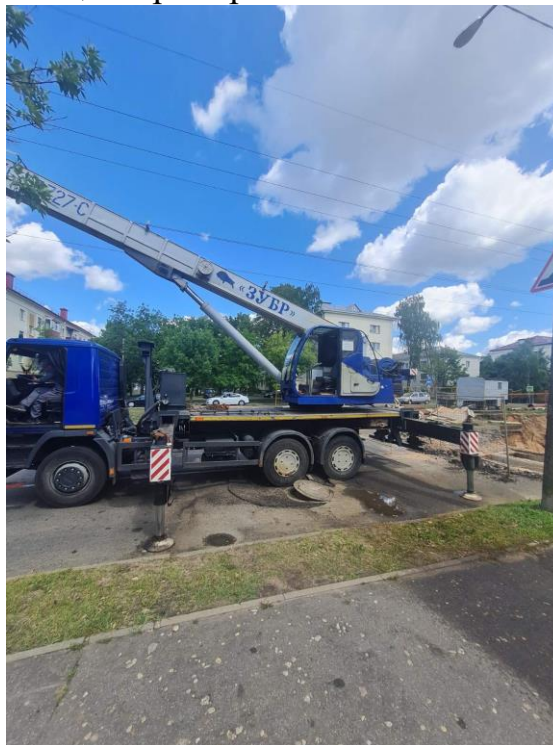
**28.07.2023** при выполнении работ по устройству изоляции над тепловой сетью произошло касание линии электропередач стрелой автомобильного крана (г. Минск). Пострадавших нет. Отключение электроснабжения не произошло.

Причинами происшествия явились нарушение должностными лицами владельца крана требований промышленной безопасности - производство работ автокраном на расстоянии ближе 30 м от проводов ЛЭП напряжением 110 кВ

без наряда-допуска, а также игнорирование машинистом крана предупреждающей сигнализации прибора безопасности.

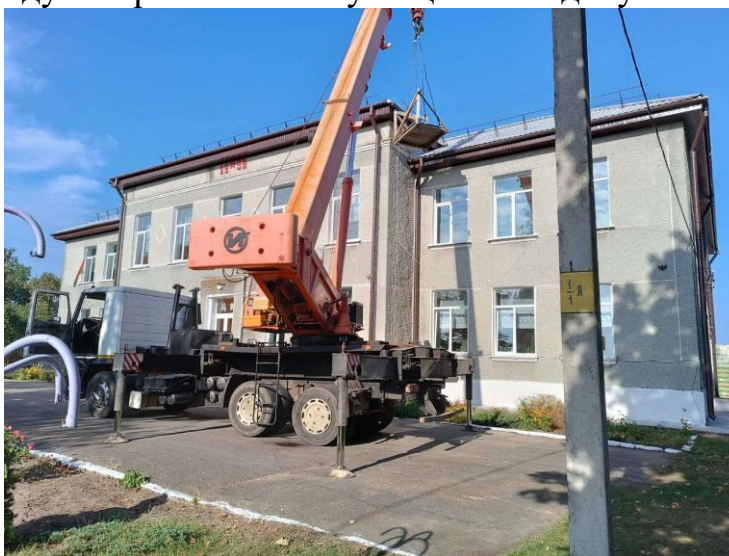
**18.09.2023** произошло падение двух рабочих с самодельной платформы, навешенной на крюк автомобильного крана КС-5576Б и поднятой на высоту около 6 м для выполнения монтажа водосточной системы кровли здания (Минская обл., Любаньский р-н).

В результате падения один работник скончался, второй госпитализирован с травмами различной степени тяжести.

Причиной происшествия явилось нарушение порядка производства работ грузоподъемным краном в части подъема людей и грузов на платформе, не предусмотренной эксплуатационной документацией.

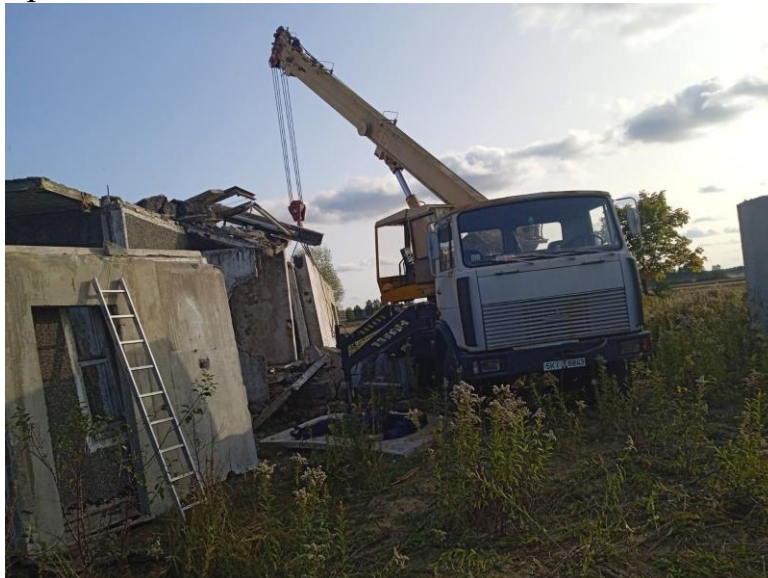
**02.10.2023** при выполнении работ с применением автомобильного крана по сносу заблокированного жилого дома произошел несчастный случай со

смертельным исходом (Калинковичский р-н). При демонтаже бетонной плиты перекрытия второго этажа была нарушена устойчивость соседней стеновой плиты, стоявшей вертикально. Потерпевший, пытаясь избежать падения на него плиты, не удержался и упал на землю с высоты примерно 3 метра.

Причиной происшествия явилось нарушение порядка выполнения работ по безопасной разборке здания.

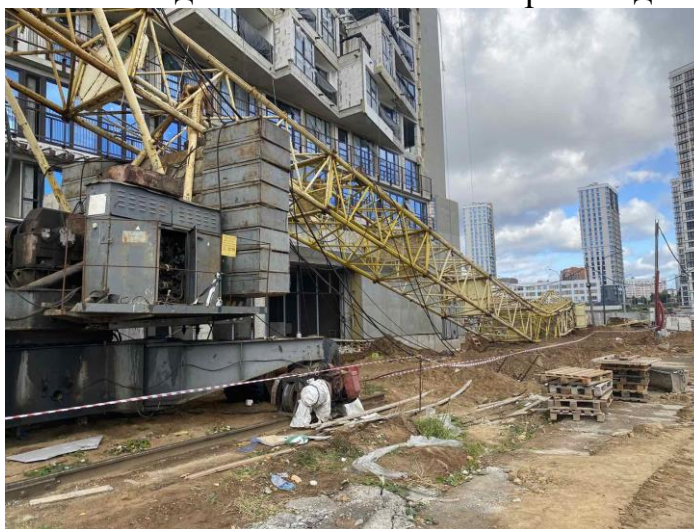
**06.10.2023** в результате сильного порыва ветра произошло падение башни и стрелы крана (г. Минск). Производство строительно-монтажных работ грузоподъемным краном не осуществлялось, велась его подготовка к демонтажу. Пострадавших нет.

Происшествие произошло по причинам нарушений требований инструкций изготовителя по монтажу грузоподъемного крана, отсутствия контроля должностными лицами владельца за выполнением работниками порученной им работы по подготовке башенного крана к демонтажу.
